RAPPORT PRELIMINAIRE DOMMAGES OUVrage CONVENTION

Référence ATEC 74 GF 11 320 15652
Expert Georges FROMAGE
Mission 29 juin 2011

- D1 : Infiltrations d'eau dans les garages n° 37-25-33-21-35-36 Bât C 26 bis av. de Loverchy
- D2 : Infiltration d'eau sur la terrasse de l'appartement n° 41 bât C 26bis av. de Loverchy
- D3 : Infiltration d'eau dans bouche EHT bât A 26 av. de Loverchy app. n° 15
- D4 : Fuite au plafond des WC dans le bât A appartement n° 13 26 av. de Loverchy

RESIDENCE LE GEMMA
74000 ANNECY

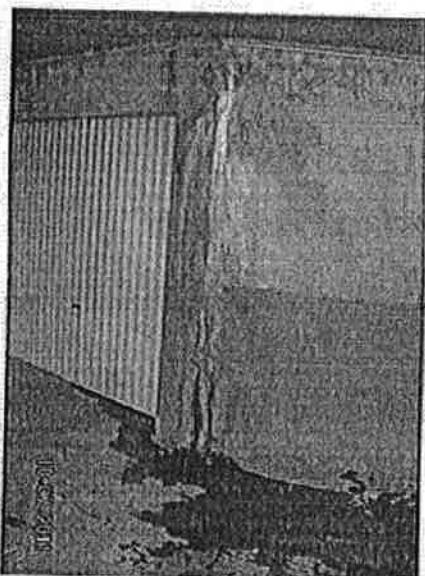
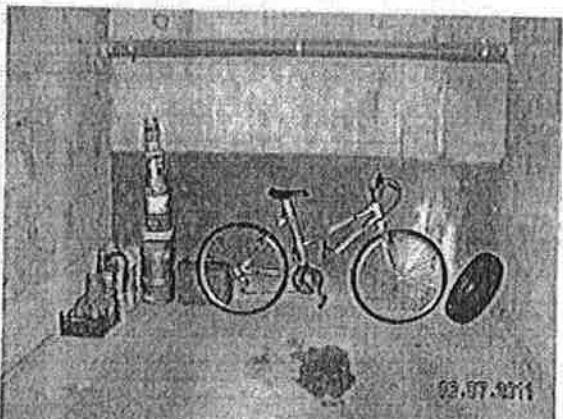
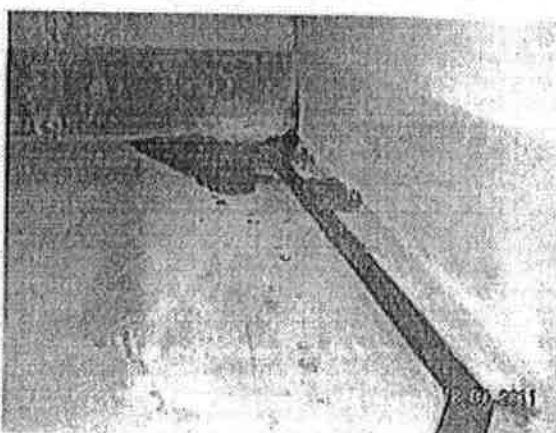
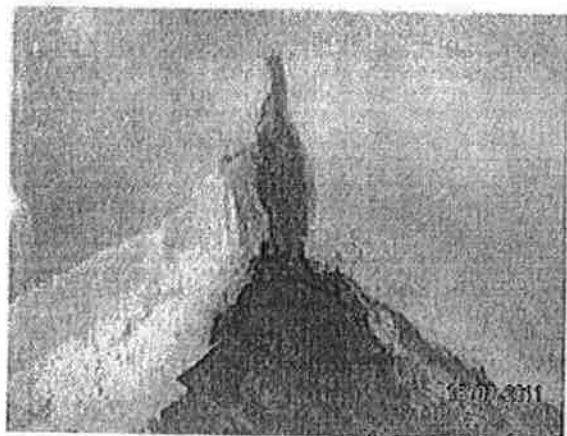
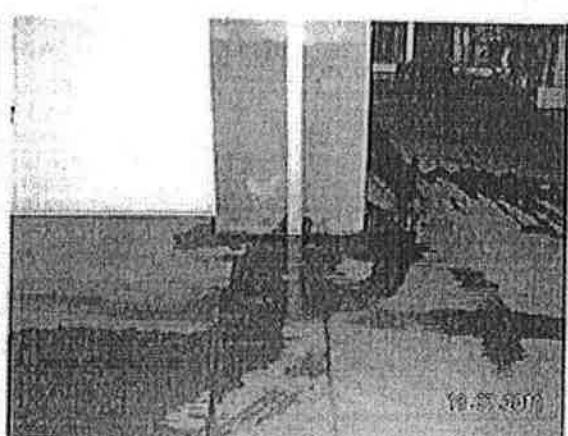
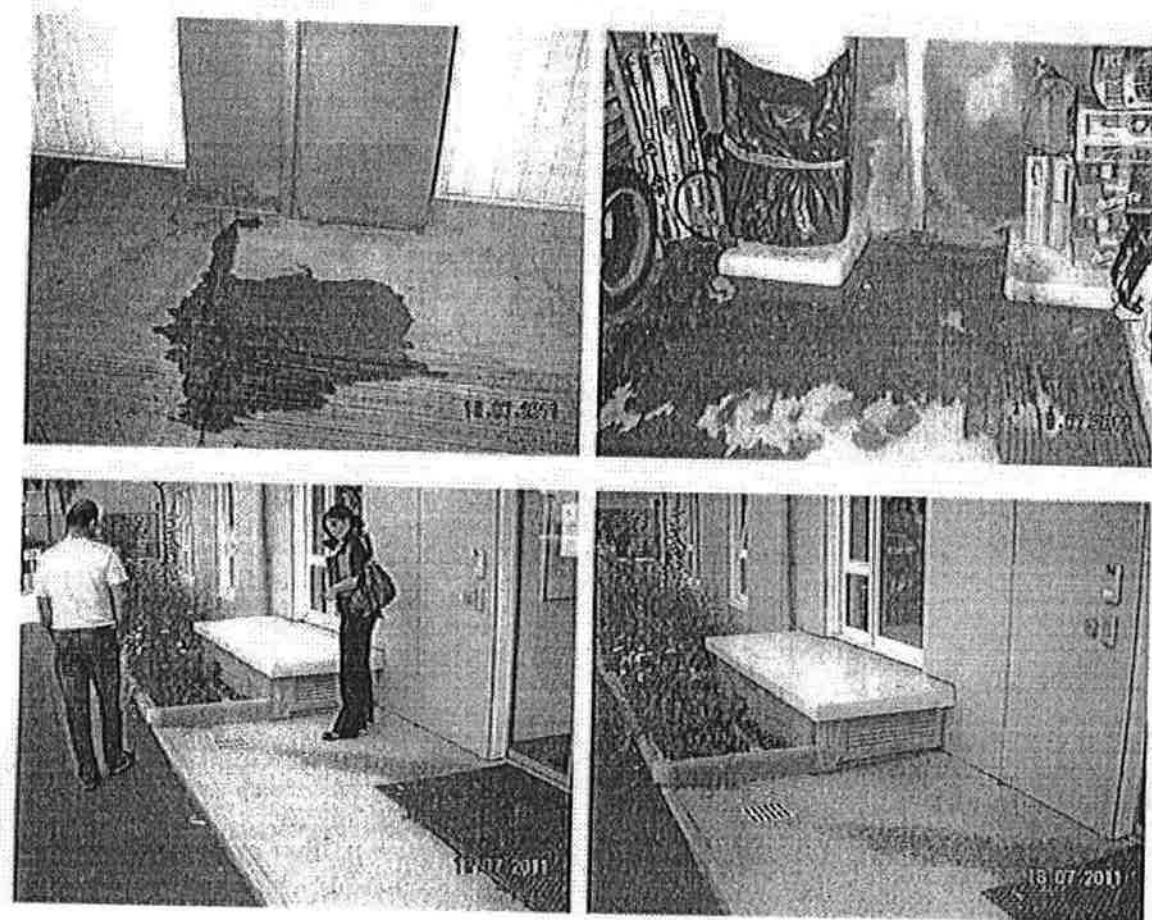
DESORDRE 1 Infiltrations d'eau dans les garages et parties communes de desserte bâtiment C 26 bis av. Loverchy - garages n° 37 - 25 - 33 - 21 - 35 - 36

Bâtiment A	Côté garage n° 7	présence de trace de calcite sur toute la hauteur du garage et ne pied une flaque d'eau au sol
	Garage n° 25	copropriétaire Monsieur POUTHZE Présence de traces de calcite étanchéité au droit de la reprise de bétonnage sur une hauteur d'environ 86 cm
	Garage n° 36	Monsieur Richard BENITO Présence d'auréoles humides circulaires en périphérie d'une fixation de banche
	Garage n° 21	Monsieur MANDALAZ Présence d'eau au droit des joints de dilatation en fond du garage en jonction avec le bâtiment A
	Garage n° 32	présence d'eau le long du joint de dilatation n°2 sur bâtiment C
	Garage n° 33	reprise du pied de mur en fond de garage présentant des venues d'eau

- 1) Les conséquences des infiltrations d'eau alléguées à la suite de période pluvieuse sur les parois extérieures du mur, relèvent compte tenu des constatations effectuées pour partie, de défaut de bouchage de trou de banche ou infiltrations par fissuration matérialisant les reprises de coulage.
- 2) Les venues d'eau de la grille de ventilation pourraient relever de remontées de la nappe phréatique et peut être aussi de défauts ponctuels du traitement de cuvelage gorges ou remontée.

Les infiltrations à l'intérieur du volume du sous-sol proviennent à notre avis, pour partie du défaut de traitement des points singuliers.

L'eau infiltrée est captée, canalisée et évacuée. Nécessité de traiter par injection les voies de pénétration les plus importantes. Le remède préconisé pourra être défini par une connaissance de l'intégralité des pièces du dossier.

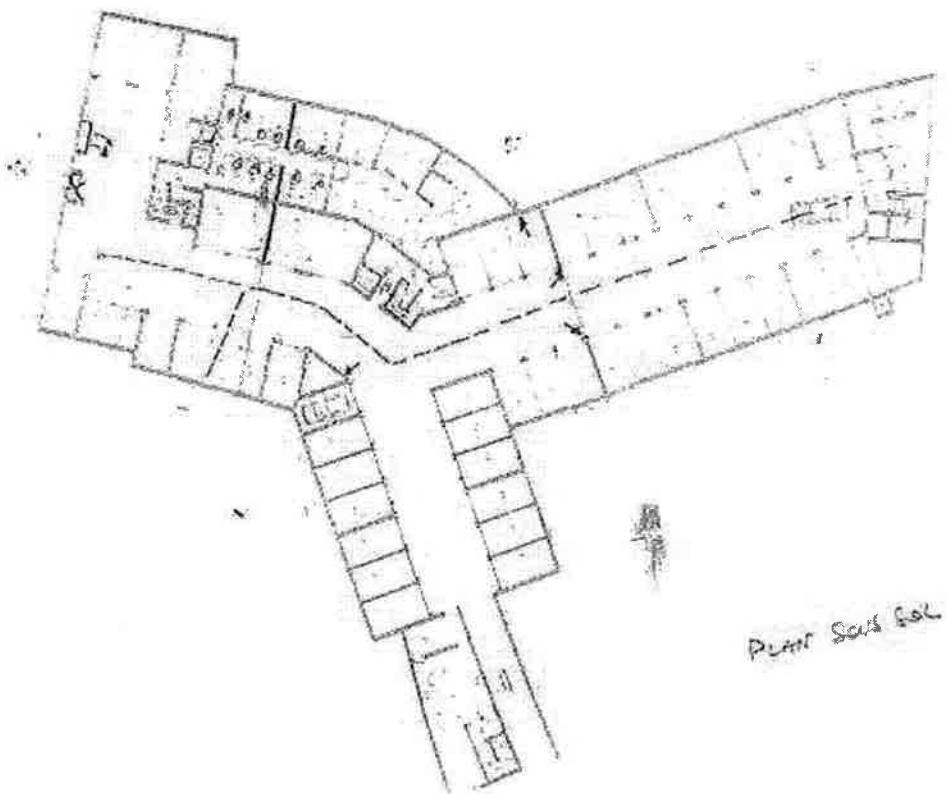
- La ventilation des sous sols est assurée par cour anglaise avec ouverture de dimensions 2m10 x 90 cm. Finitions par grille. Une murette sur le dallage forme un seuil pour fixation de la grille. Le fond de la cour anglaise est selon les copropriétaires le point de venues d'eau (niveau nappe phréatique).
- Le niveau NFG de ce sous-sol est situé à la cote 445,25.
- Le parking n° 9 présente des remontées d'humidité depuis l'angle sur la rue. Une cunette a été réalisée dans le cadre des reprises déjà réalisées. La cunette présente une insuffisance de pente ne permettant l'évacuation de l'eau.

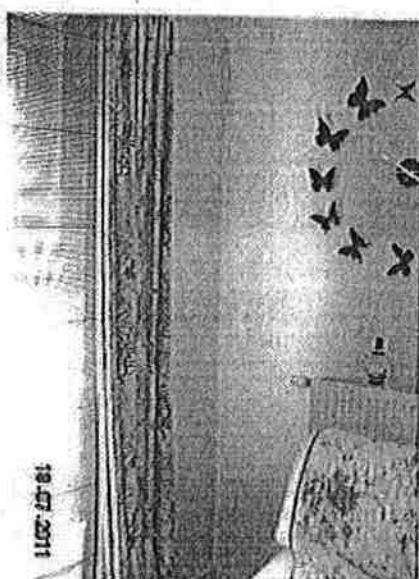
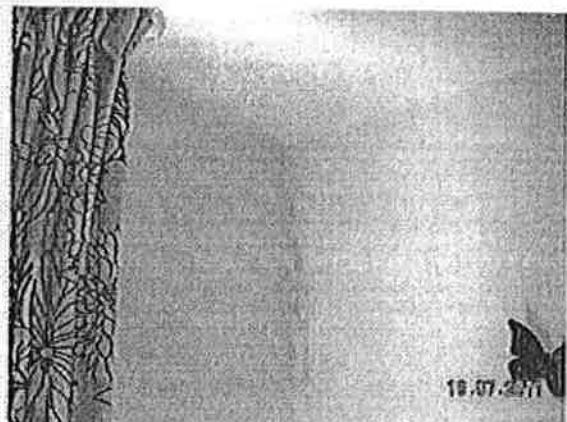
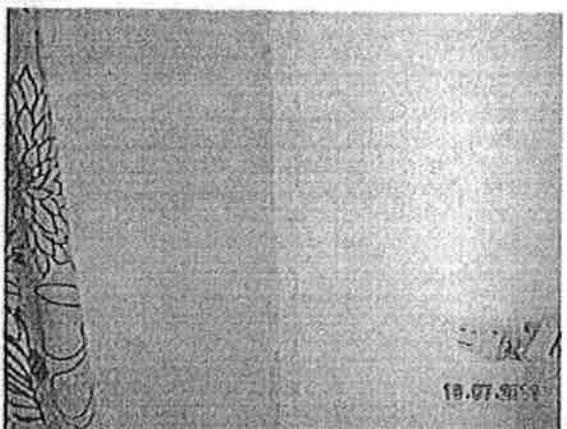
Infiltration d'eau par la terrasse de l'appartement n° 41 copropriétaire Madame BURILLE - bâti. C (bâtiment réceptionné le 17/12/2009) 26 bis av. de Loverchy,) entraînant des infiltrations en plafond séjour des chambres de l'appartement n° 39 Monsieur BELLIR

Dans l'appartement 39 de Monsieur BELLIR, on peut constater dans l'angle vertical Sud Ouest du séjour des traces type auréoles de part et d'autre de l'arrêté formée par l'angle présentant une humidité. Tout comme dans l'angle vertical Nord Ouest chambre parents, traces type auréoles noirâtres ainsi que dans la chambre fille, traces type auréoles sur une hauteur de 60 cm, largeur 20 cm présentant de l'humidité.

Traces situées au droit de l'extrémité de la terrasse étanchée.

L'accès à la terrasse étanchée du niveau supérieur (terrasse accessible) appartement BURILLE a été possible au droit des points d'infiltrations des couvertures et platines de garde-corps, naissance descente EP pouvant être à l'origine des infiltrations observées.

L'origine des désordres nécessite des investigations et des recherches méthodiques par arrosage des points singuliers : étanchéité, garde-corps, couverture.

Les travaux propres à remédier aux désordres ne pourront être définis qu'après mise en évidence de la cause.

Les travaux propres à remédier aux conséquences consisteront en une remise en peinture des embellissements endommagés.

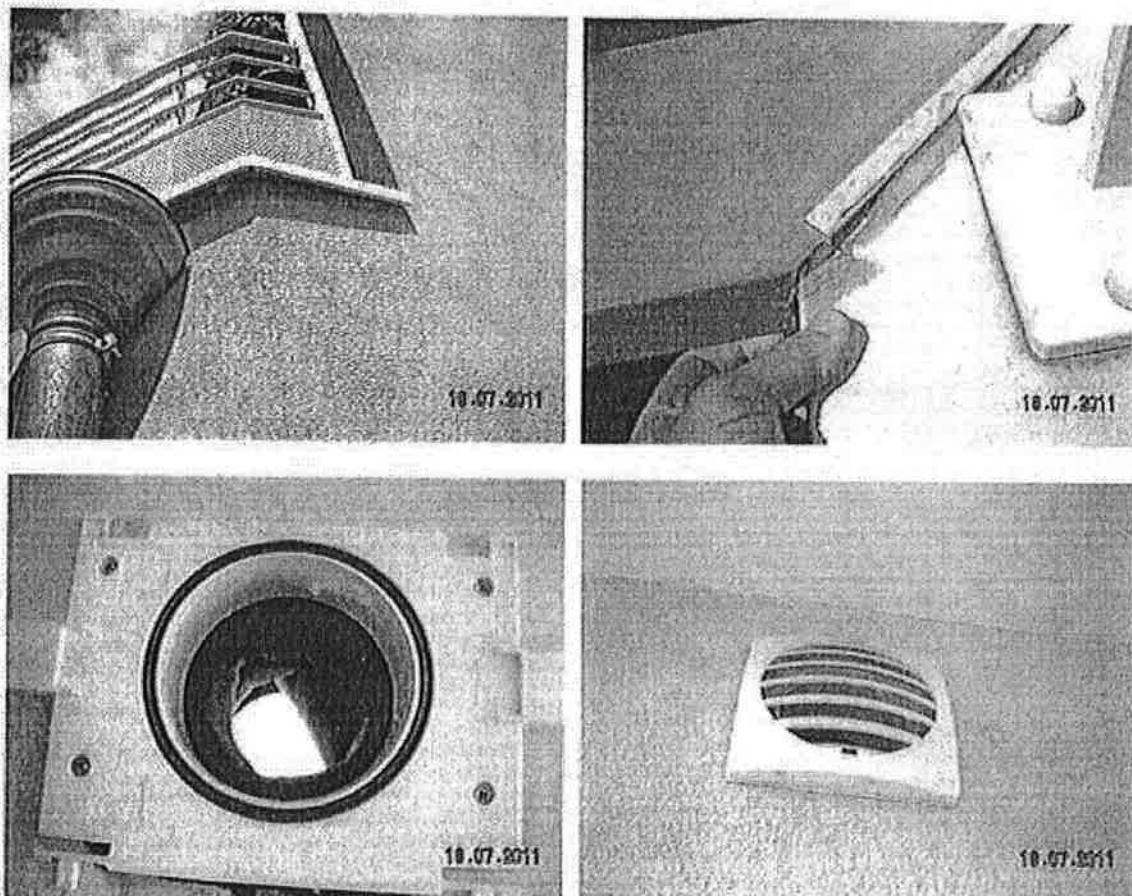
DESORDRE 3	Infiltrations d'eau par bouche EHT bâtiment A - 26 av. de Loverchy appartement n° 15 Monsieur CHABLAIX THOUMAZET
-------------------	---

Monsieur TOUMAZET est locataire occupant depuis décembre 2009, appartement 4^{ème} étage. Selon ce dernier le désordre serait apparu à l'automne 2010 et se caractérisait à chaque pluie, par des venues d'eau depuis la bouche de ventilation mécanique contrôlée.

Les désordres allégués dans la chambre 1, sont caractérisés par des auréoles en allège fenêtre PVC côté Sud, trace qui se révélera très légèrement humide lors de l'expertise.

Concernant les désordres dans la chambre 2, ceux-ci seraient localisés au droit d'une bouche d'entrée d'air, prise d'air acoustique.

Le positionnement à proximité du joint entre éléments casquette béton pourrait être à l'origine des désordres.

L'origine du désordre pourrait être à rechercher en des venues d'eau depuis la bouche d'entrée d'air située sur l'isolation thermique extérieur.

Lors de ruissellement et fort vent, pénétration d'eau dans la bouche qui compte tenu de l'inclinaison côté intérieur pourrait canaliser des eaux dans le logement

L'origine des infiltrations d'eau en allège pourrait relever d'une défaillance d'étanchéité de joints de la menuiserie.

Les travaux propres à remédier au désordre pourraient consister à la mise en place d'un dispositif spécifique sur la bouche d'entrée d'air évitant ainsi les pénétrations d'eau et en un traitement des joints d'étanchéité de la menuiserie.

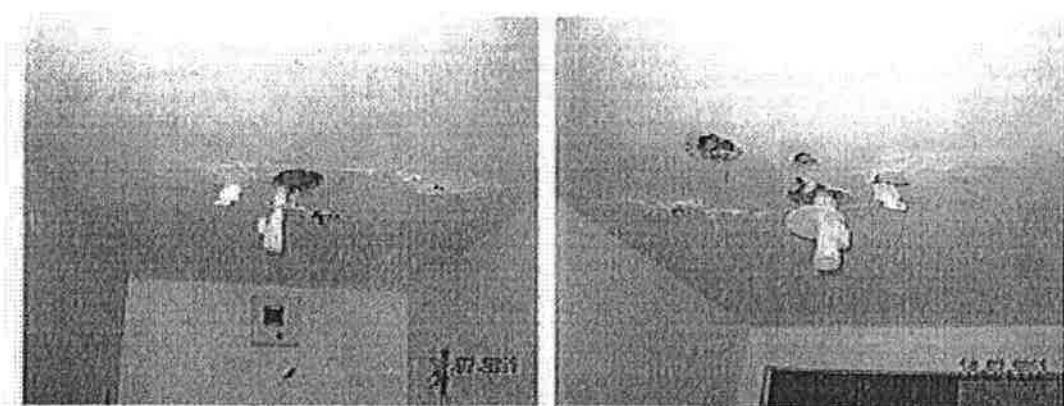
DESORDRE 4	Fuite au plafond des WC dans l'appartement n° 13, présente à la possession des lieux
-------------------	--

On peut constater que les désordres sont matérialisés au droit d'une colonne de chute dont l'évacuation est dévoyée. Il pourrait s'agir d'un problème de condensation de la ventilation colonne de chute.

L'origine pourrait être à rechercher dans un défaut de collage sur la ventilation de des colonnes de chute, phénomène de condensation en sortie en toiture avec écoulement extérieur avec canalisation.

L'entreprise de « plomberie sanitaire » va intervenir pour remédier à ce désordre.

Les travaux propres à remédier aux conséquences consisteront à reprendre le plafond du WC.
